LE SFIDE DELL'ACCIAIO NELLE COSTRUZIONI:

L'ACCIAIO CONTRO IL TERREMOTO

Federico M. Mazzolani

Dipartimento di Analisi e Progettazione Strutturale
Università degli Studi di Napoli "Federico II"

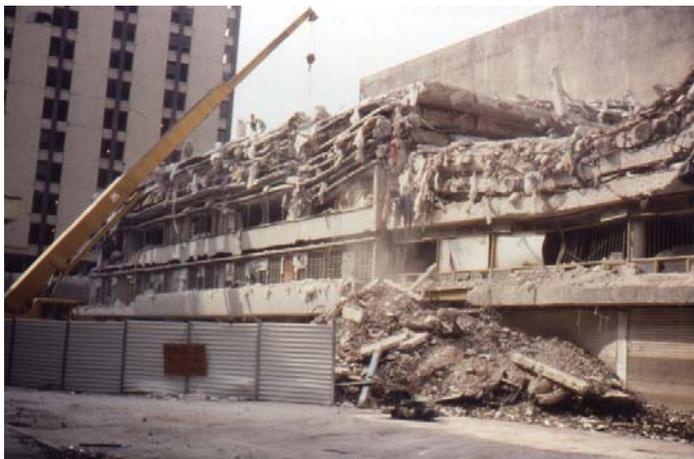
Fig. 1

Ogni terremoto può essere considerato come un laboratorio sperimentale in cui le strutture vengono sottoposte a severe prove di carico non solo in campo elastico, come sono state di fatto calcolate, ma anche in campo plastico sotto azioni dinamiche fino a collasso (Fig. 1).

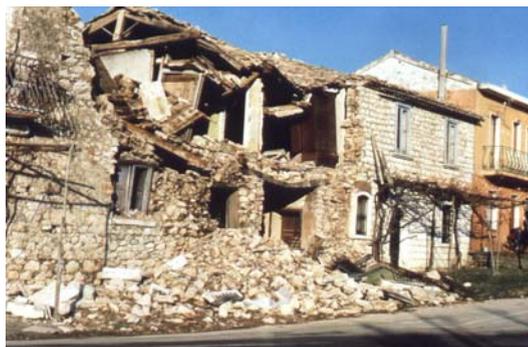
Fig. 2

Le prime a cedere sotto l'impeto del sisma sono ovviamente le vecchie costruzioni in muratura, incapaci di sopportare azioni di elevata intensità e frequenza per la loro natura intrinseca aggravata dalla vetustà (Fig. 2). Questo non si può certo giustificare, ma se ne comprende il perché.

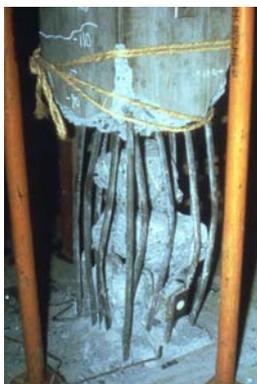
Fig. 4

Cattiva esecuzione e materiali scadenti; questo è il prezzo che si paga quando si continuano ad impiegare tecnologie artigianali. Conglomerato di pessima qualità che si sbriciola, armature in semplice tondo liscio (Fig. 4) e, cosa gravissima, le

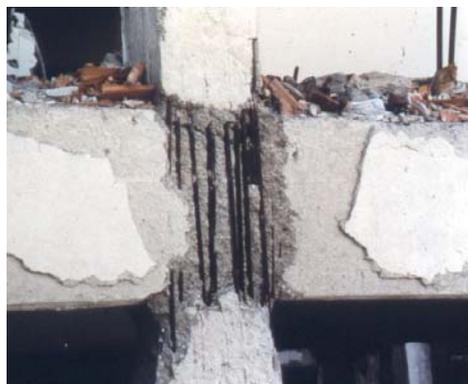
Fig. 5

staffe sono quasi sempre scarse o addirittura assenti, perfino nei nodi trave-pilastro (Fig. 5).

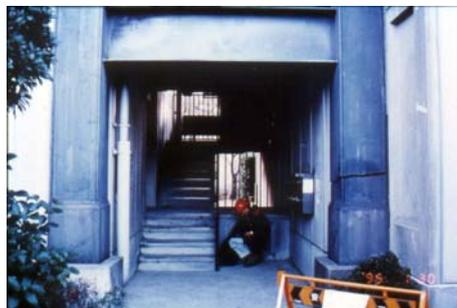
Fig. 7

Si è detto che il materiale “acciaio” è molto duttile, ma si possono verificare delle condizioni particolarmente severe per la concomitanza di un’elevata velocità di applicazione del carico in presenza di basse temperature (Gioncu & Mazzolani, 2002). Queste condizioni, che peraltro sono molto rare, si sono verificate eccezionalmente durante il terremoto di Kobe, dando luogo a fenomeni di rottura fragile (Fig. 6). A Kobe erano le 6 del mattino in inverno e le colonne scatolari di un edificio multipiano si sono fessurate lontano dai collegamenti saldati (Fig. 7).

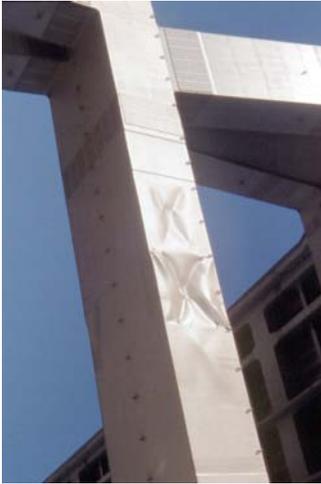
Fig. 8

La duttilità delle sezioni viene meno quando insorgono fenomeni di instabilità locale. L'imbozzamento dei montanti in alcune pile da ponte si è verificato a Kobe (Fig. 8), ma bisogna ricordare che questo terremoto è stato caratterizzato da scosse sussultorie di notevole importanza, scosse che normalmente vengono sottovalutate e talvolta trascurate dalla normativa corrente.

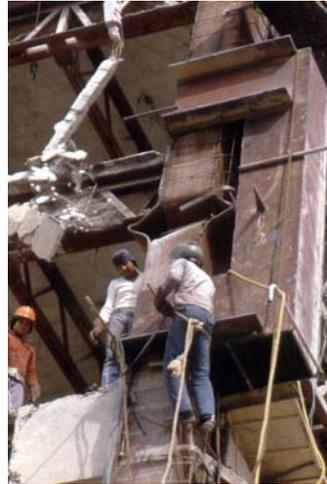
Fig. 9

Va inoltre segnalato che il dissesto locale nelle colonne di un edificio del centro Pino Soarez di Città del Messico durante il sisma del 1986 è dipeso da cattiva esecuzione (Fig. 9).

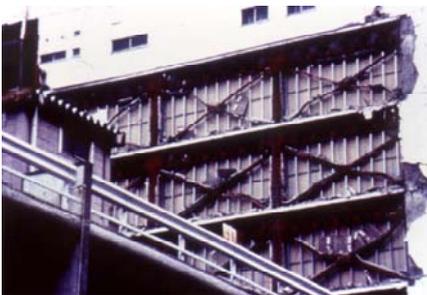
Fig. 10

Come è noto, la duttilità delle membrature è condizionata dai fenomeni d'instabilità. Nel caso di strutture controventate con croci di Sant'Andrea, l'alternanza ciclica delle azioni ondulatorie può provocare deformazioni permanenti nelle aste (Fig. 10).

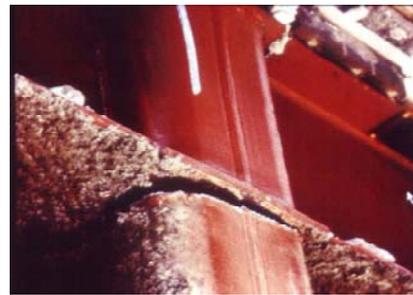
Fig. 11

Ma le parti più delicate sotto l'aspetto della duttilità sono notoriamente i collegamenti (Mazzolani, 1998, 1999 b). Nei collegamenti saldati dei nodi trave-colonna i difetti delle saldature, soprattutto se eseguite in opera secondo una prassi spesso seguita in USA ed in Giappone, possono favorire fenomeni di rottura fragile (Fig. 11).

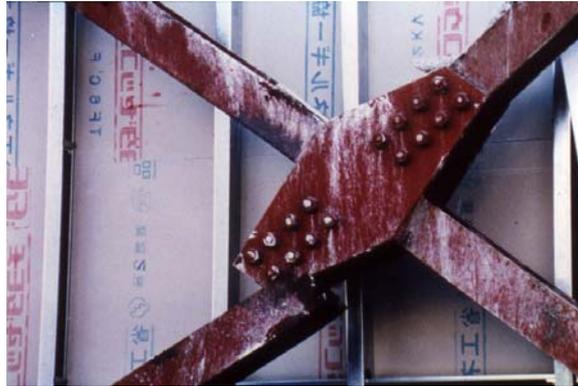
Fig. 12

Nei collegamenti bullonati, che molto spesso non sono a completo ripristino di resistenza, la presenza dei fori crea una sezione a resistenza ridotta che infragilisce l'attacco dell'intera membratura (Fig. 12).

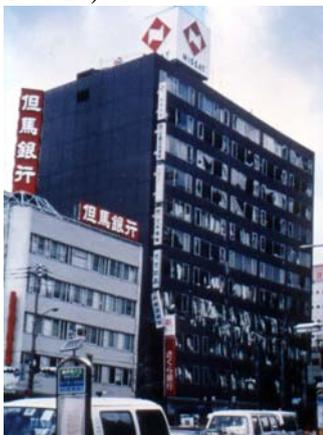
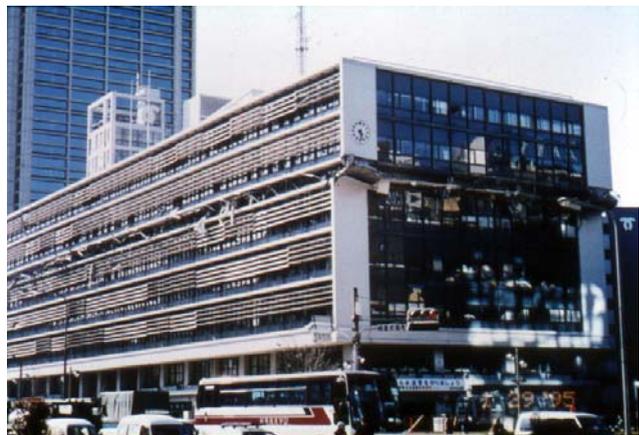
Basti pensare che in alcuni edifici di recente costruzione e di moderna concezione nel centro direzionale di Kobe le scosse sussultorie dotate di un'elevata velocità di propagazione hanno determinato il crollo dei pilastri di un piano intermedio che è letteralmente scomparso, senza vistosi spostamenti laterali (Figg. 13 e 14).

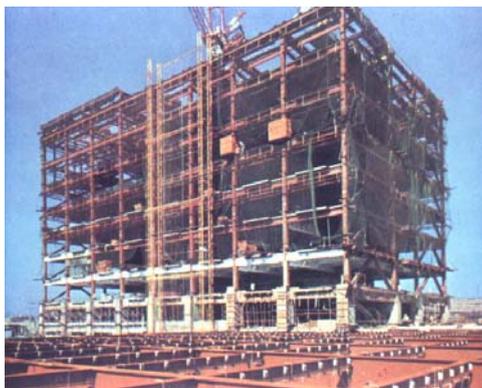
Fig. 15

Nel caso degli edifici (Figg. 15 e 16), non solo industriali, ma anche per civile abitazione o per uffici, la struttura di acciaio è presente in oltre il 60% dei casi e questo nonostante il fatto che in Giappone il legno è ancora il primo materiale da costruzione nell'edilizia residenziale di uno o due piani.

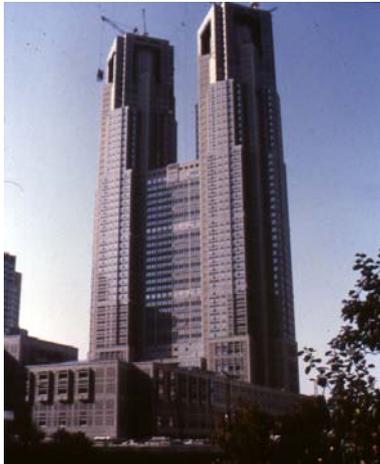
Fig. 19

A Tokyo sono stati costruiti negli anni 80 e 90 numerosi edifici di grande altezza, fino a 300 m, tutti rigorosamente in acciaio (Figg. 17 e 18), che utilizzano tipologie moderne con schemi resistenti a telaio (Fig. 19) e a controventi eccentrici (Fig. 20).

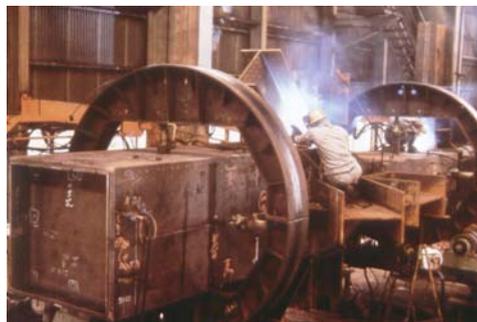
Fig. 21

Gli elementi strutturali vengono prefabbricati in officina mediante processi automatici di saldatura (Fig. 21), per poi essere trasportati in opera per il montaggio (Fig. 22). Le saldature in opera, a volte necessarie per realizzare il collegamento colonna-colonna, vengono eseguite con sistemi affidabili (Fig. 23). Alta tecnologia al servizio di un'impeccabile concezione strutturale, che conduce ad un elevato grado di protezione contro il rischio sismico.

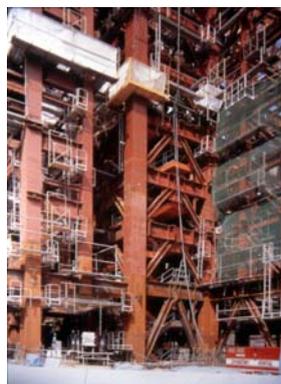
Fig. 24

Si rimane colpiti dalle massicce dimensioni della carpenteria metallica (Fig. 24).

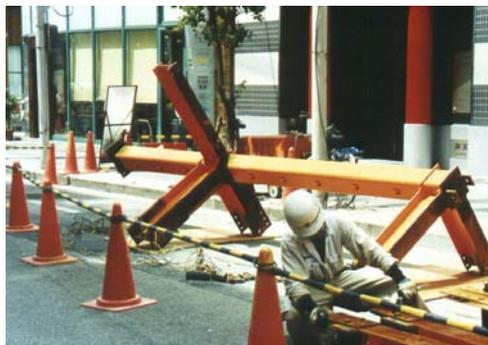
Fig. 25

Per edilizia normale di tipo corrente viene usato in Giappone il sistema costruttivo così detto della “colonna ad albero”. L’elemento-colonna arriva a piè d’opera con i nodi già muniti dei monconi di trave preventivamente saldati in officina sotto controllo di qualità (Fig. 25). I singoli pezzi prefabbricati vengono sollevati in opera (Fig. 26) e collegati mediante giunti bullonati ubicati in zone debolmente sollecitate (Fig. 27). Si ottiene così un nodo monolitico che dà luogo ad uno schema resistente a telaio dotato di elevate riserve di duttilità (Fig. 28).

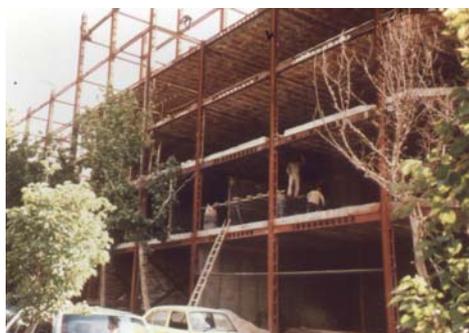
Fig. 29

- colonne composte costituite da due profili a I calastrellati (Fig. 29);
- travi costituite dagli stessi profili a I affiancati a cavallo dei montanti oppure alveolati (Fig. 30);
- collegamenti nodali affidati ad improbabili saldature a cordoni d'angolo appuntati in opera;
- il tutto completato con solai a voltine di mattoni e pesanti tamponature (Fig. 31).

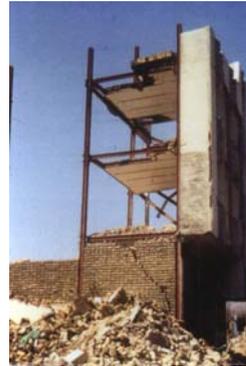
Fig. 32

Il risultato? Non c'è stato più da stupirsi questa volta nell'apprendere che molti di questi edifici erano miseramente crollati durante un recente terremoto (Fig. 32).

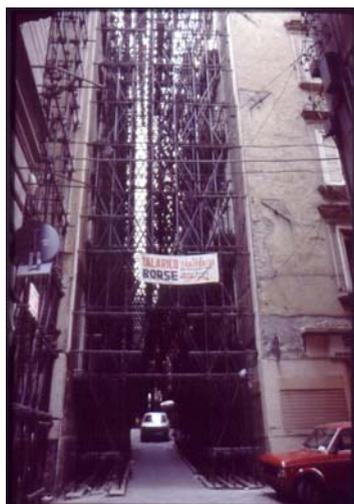
Fig. 33

L'acciaio viene subito utilizzato nella prima fase di emergenza sotto forma di ponteggi tubolari per contrastare fra loro le facciate di edifici pericolanti (Fig. 33).

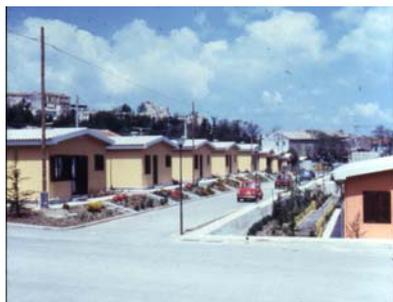
Fig. 34

Interi nuovi villaggi sono stati edificati in Irpinia dopo il terremoto del novembre 1980 per sostituire i vecchi crollati (Fig. 34). Si sono utilizzate case monopiano prefabbricate in acciaio: sistemi costruttivi semplici, ma di facile e rapido montaggio (Fig. 35).

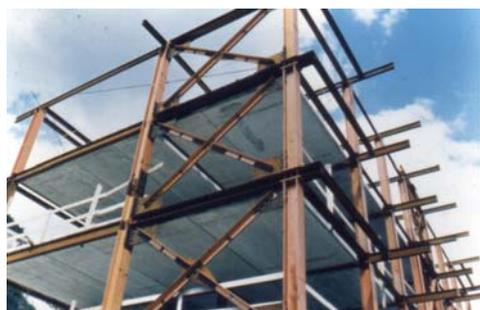
Fig. 36

Anche edifici multipiano sono stati realizzati in carpenteria di acciaio, durante la ricostruzione del Friuli (1976) e della Campania (1980), utilizzando strutture controventate (Fig. 36) completate da solai e pannelli prefabbricati in conglomerato (Fig. 37).

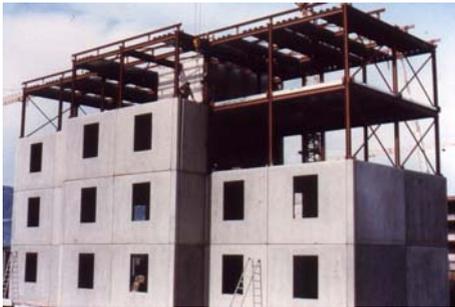
Fig. 38a

Negli anni ottanta fu messo a punto dall'Italsider un sistema prefabbricato in acciaio chiamato BASIS, con il quale sono state costruite case antisismiche di scarso pregio estetico (Fig. 38a), molte delle quali esportate in Nord Africa (Fig. 38b). Per evitare di costruire delle “scatolette” poco gradite in Italia, il sistema è stato successivamente modificato con l’aggiunta di elementi curvi per movimentare

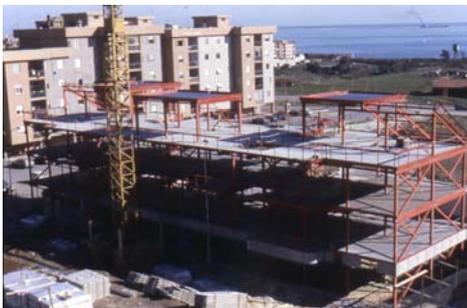
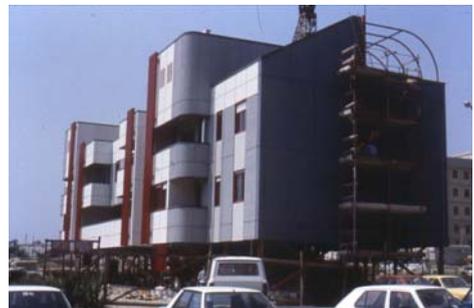
Fig. 39

la facciata e conferire all'involucro una certa valenza architettonica. Un'applicazione in questo senso è stata fatta nell'edificio del Centro Civico di Civitavecchia (Figg. 39 e 40).

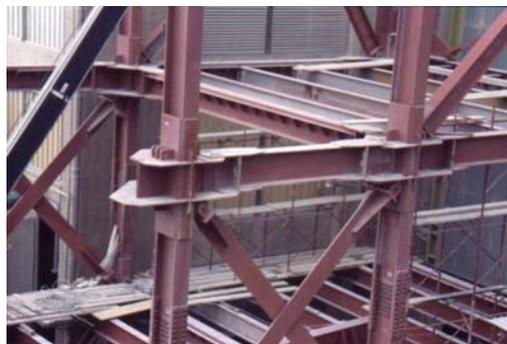
Fig. 41

Nell'ambito napoletano, si ricorda il sistema prefabbricato a nodi rigidi, ma interamente bullonato, messo a punto dalla ditta Carannante, che è stato utilizzato in alcune applicazioni industriali (Fig. 41).

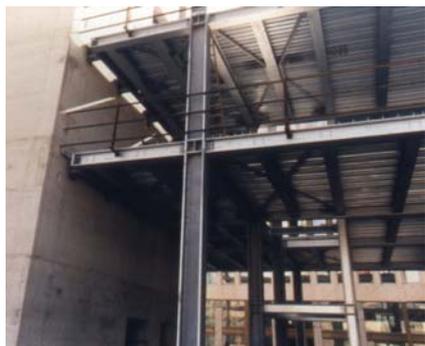
Fig. 44

Dallo studio preliminare del progetto plano-volumetrico, nei così detti sistemi composti acciaio-calcestruzzo è stata individuata la tipologia costruttiva più idonea per conciliare la funzione sismo – resistente con gli aspetti economici della costruzione (Fig. 44). Tali sistemi sono caratterizzati da una razionale suddivisione di compiti: le azioni orizzontali vengono affidate ai nuclei in c.a. che svolgono la funzione di controventamento, mentre tutti i carichi verticali sono portati dall'ossatura in acciaio con schema pendolare, caratterizzato da semplici collegamenti bullonati a “squadrette” (Fig. 45).

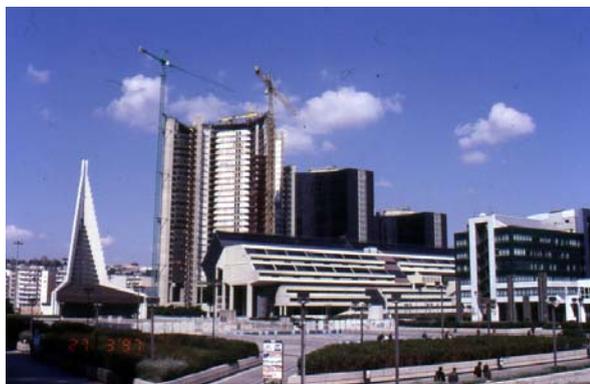
Fig. 46

A struttura composta sono le tre torri del Palazzo di Giustizia (Fig. 46), il più grande d'Europa, che è già funzionante nonostante il vigliacco attacco camorristico

che ha incendiato la torre più alta. I controventi in c.a. hanno la forma di volte sottili ad asse verticale. Due nuclei in c.a. a forma di losanga controventano le due torri gemelle dell'ENEL (Fig. 47). Dalla loro sommità si diparte un'ossatura sospesa in acciaio collegata ai nuclei mediante dispositivi smorzanti.

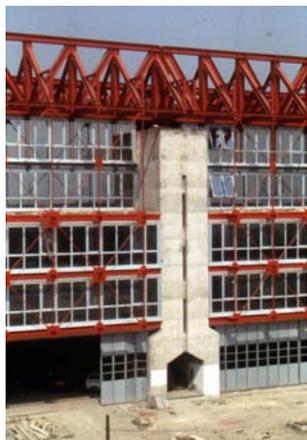
Fig. 52

Lo schema strutturale è costituito da nuclei in c.a. disposti secondo una maglia 18×18 metri sormontati da un grigliato in acciaio a cui sono sospesi i vari livelli (Fig. 52).

Questa costruzione si può collocare nell’ambito degli edifici-macchina, dove l’effetto meccanismo consiste nel fatto che la gabbia sospesa dell’edificio è completamente isolata sismicamente, grazie alla presenza di appositi dispositivi isolanti e smorzanti collocati sulla sommità dei nuclei in c.a. che costituiscono appoggio del grigliato superiore (Fig. 53). Può essere ricordato come il primo edificio isolato sismicamente realizzato in Italia.

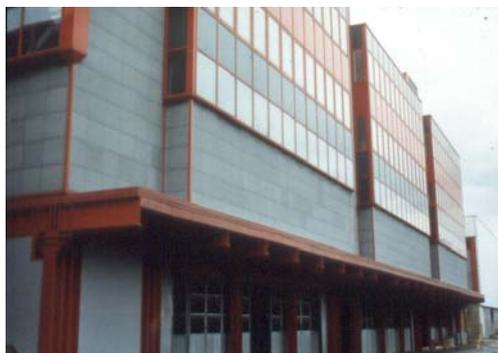
Fig. 54

Il secondo corpo di fabbrica, detto “*colonna mobile*” (Fig. 54), ha la stessa maglia del precedente (18×18 metri), ma la struttura è realizzata secondo lo schema “tutto-acciaio” (Fig. 55). Gli impalcati sono collegati agli elementi verticali mediante speciali dispositivi oleodinamici (Fig. 56), che sviluppano la funzione di “*vincolo provvisorio*” nel caso di terremoti con breve periodo di ritorno, ma nel caso di terremoti violenti dissipano circa l’80% dell’energia sismica in ingresso, proteggendo la struttura in acciaio da possibili danneggiamenti (Mazzolani & Serino). Altri dispositivi in neoprene smorzano gli effetti di martellamento fra impalcati e nuclei (Fig. 57). Questo edificio, completato verso la fine degli anni 80, è stato recentemente sopraelevato di due piani (Fig. 58), utilizzando lo stesso sistema costruttivo.

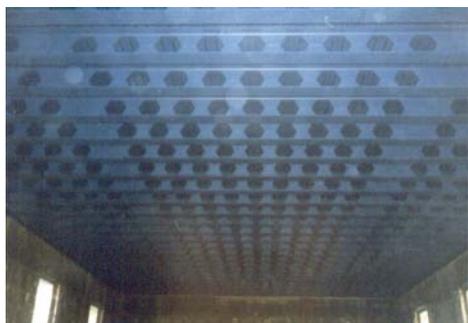
Fig. 61

La seconda applicazione (1996) riguarda la copertura di una nuova biblioteca della Università di Napoli nella sede della Facoltà di Scienze di Via Mezzocannone (Fig. 61). Una pianta rettangolare allungata coperta da travi di acciaio alveolate con luce di 16 metri circa ed interasse di 1 metro (Fig. 62).

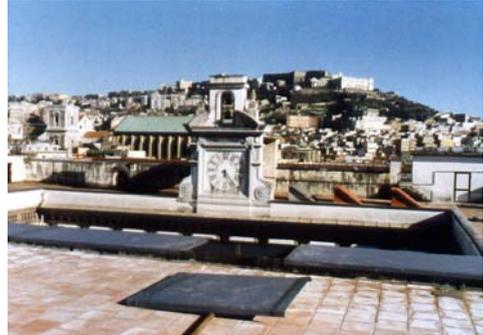
Fig. 64

I dispositivi di appoggio sono collocati sul perimetro lungo i due lati lunghi e sono collegati al cordolo sottostante mediante appositi tirafondi. Il dettaglio costruttivo (Fig. 63) è stato studiato in maniera da separare la funzione portante i carichi verticali, che avviene mediante cuscini di neoprene, da quella di smorzamento sismico mediante i cilindri oleodinamici (Mazzolani & Mandara, 2006). Le due fasce longitudinali della copertura sono coperte da elementi rimovibili per consentire in qualsiasi momento l'ispezione ed il controllo dei dispositivi (Fig. 64).

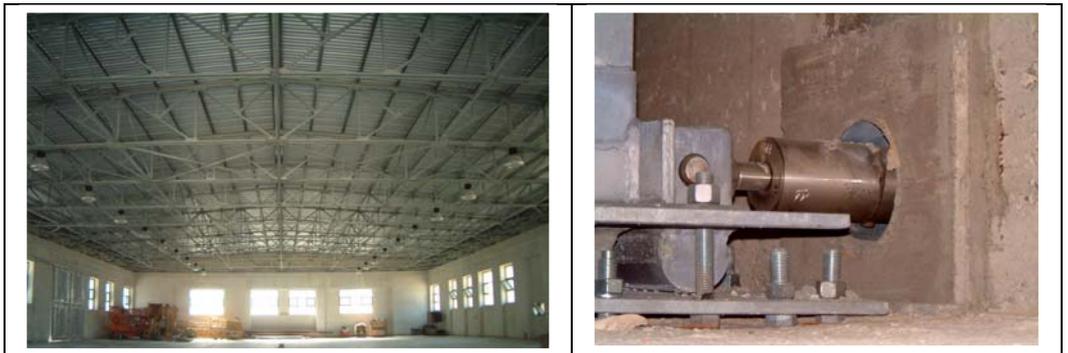
Fig.65

sono state risanate le murature esistenti ed è stata realizzata una nuova copertura a capriate di acciaio (Fig.65) vincolate ad un estremo a dispositivi a vincolo provvisorio (Fig. 66) ed all'altro a dispositivi dissipatori (Mazzolani & Mandara, 2004).

Si tratta di un caso appartenente alla così detta *archeologia industriale*, dove la nuova struttura in acciaio, abbinata a dispositivi di tipo speciale, fornisce un elevato grado di protezione sismica, senza un sostanziale aumento dei costi rispetto alle soluzioni tradizionali.
